山吹沢植林地の現況について (2012年5月)

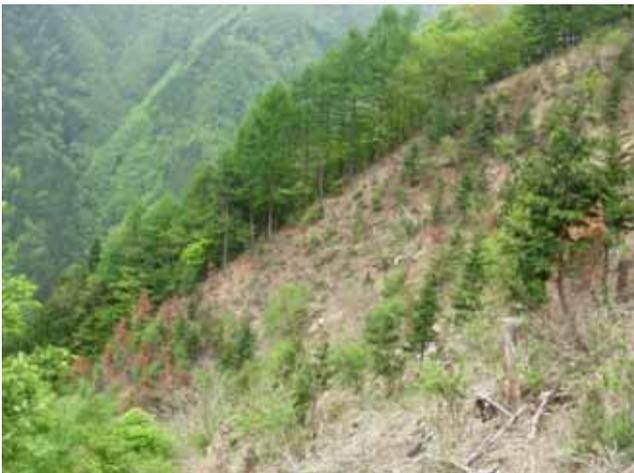
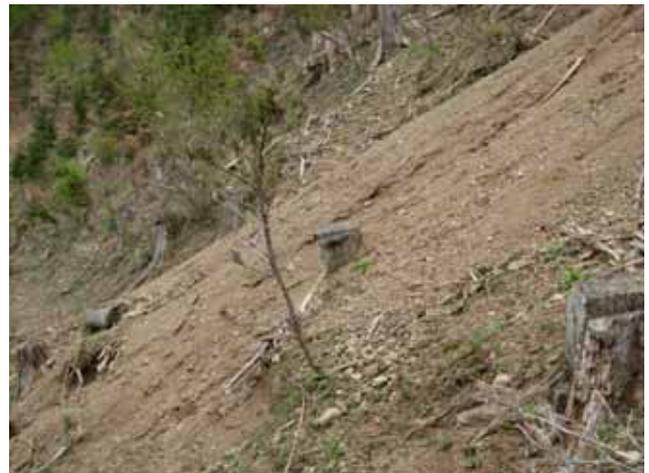
左：シカの食害により赤く枯れたヒノキの一群（図左下）、右：食害と表層土の流出によって痛めつけられたヒノキ苗

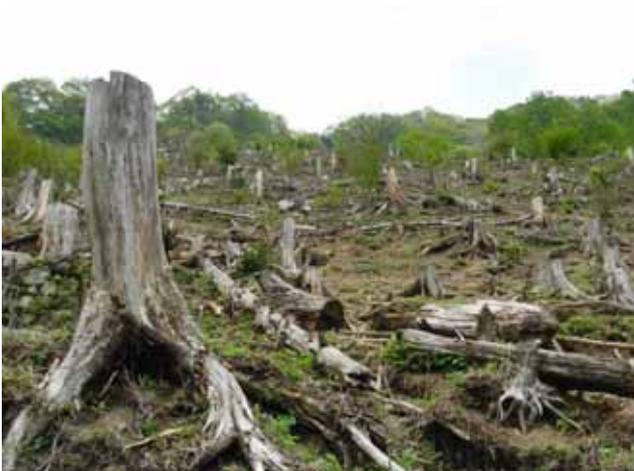
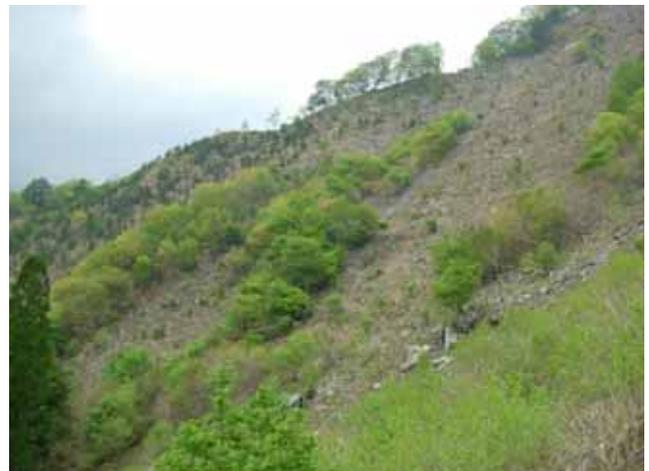
左：伐採後10年を経過した伐根、右：急斜面のわずかな窪地に定着する広葉樹

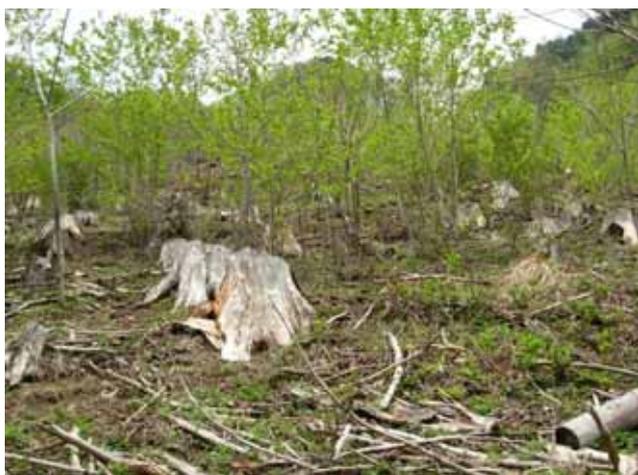
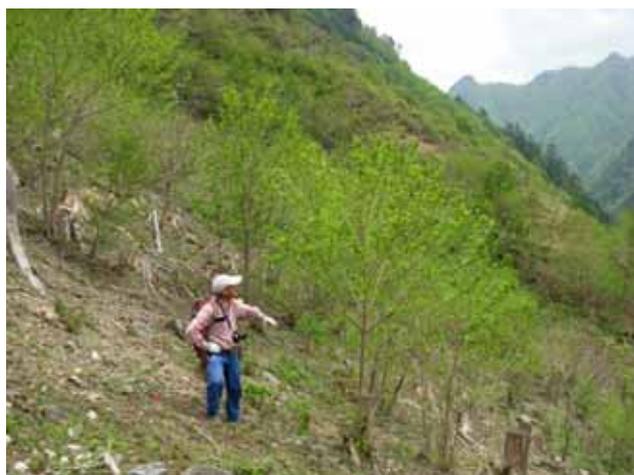
オオバアサガラ・サワグルミ・ヌルデ・ホンザンショなどの早生樹の侵入による土壌の安定化

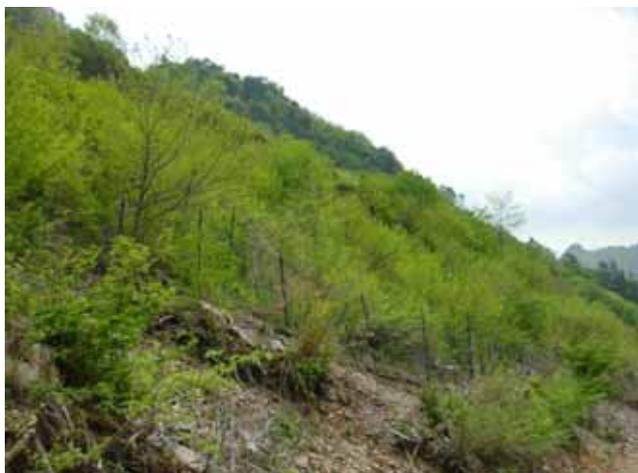
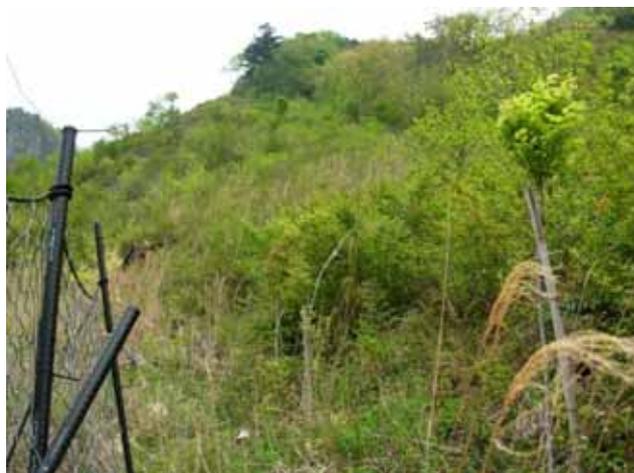
シカ柵5号内の植生状況、左：外から撮影、右：シカ柵内

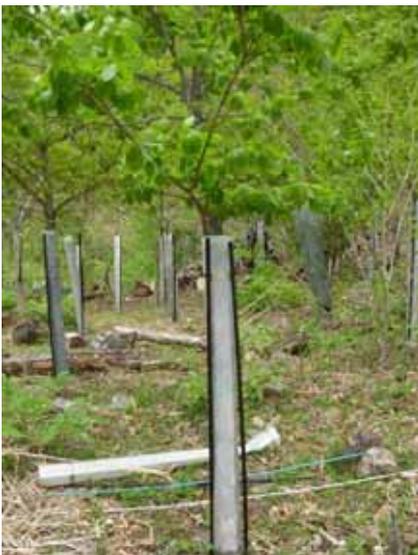
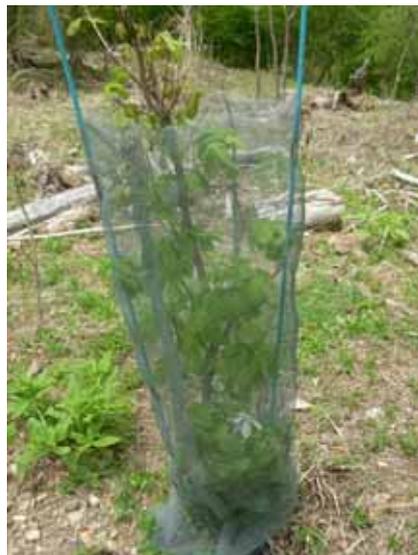
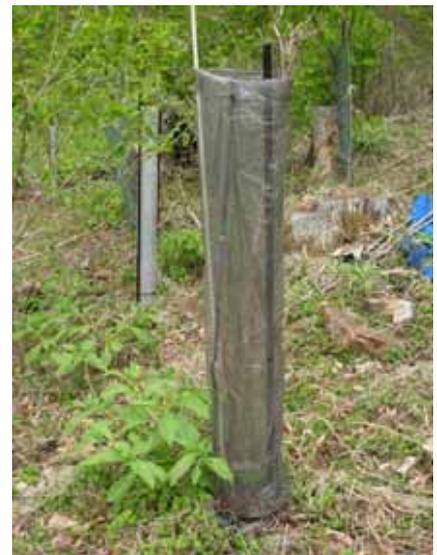
右：ヘキサチューブ、中：ラクトロン、左：広葉樹には不向きな「くわんたい」
